# **MONTI SIBILLINI POST SISMA : NUOVE INCREDIBILI IMMAGINI : VALLE DELLE FONTI – PIANO GRANDE DI CASTELLUCCIO DI NORCIA**

30 AGOSTO 2017.

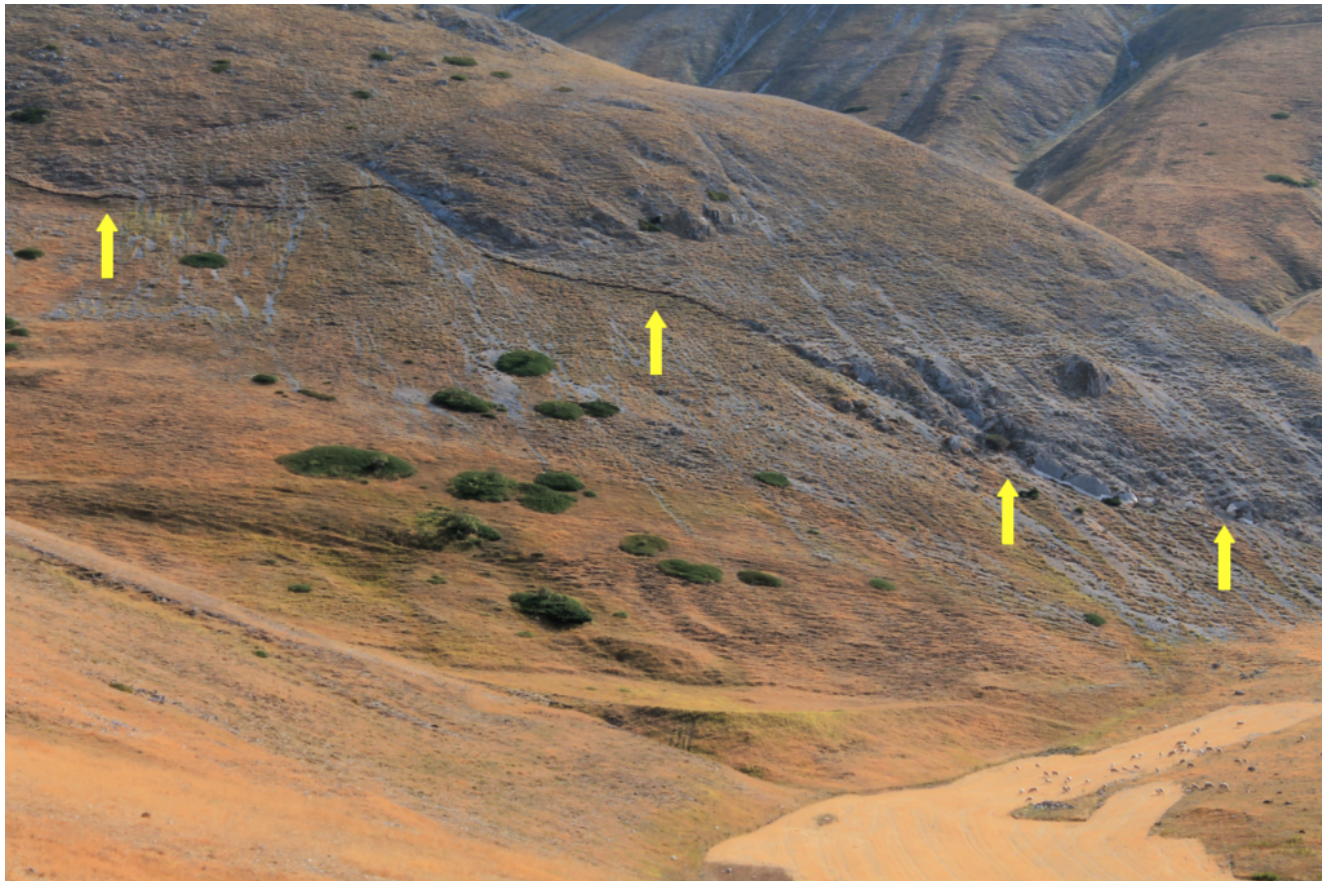
2- La scarpata cosismica dei Colli Alti e Bassi vista dall'imbocco della Valle delle Fonti.

Poco prima di raggiungere il fontanile non si può fare a meno di vedere la netta spaccatura nel terreno del colle posto di fronte, la grande scarpata cosismica dei Colli Alti e Bassi (foto n.1- 2).

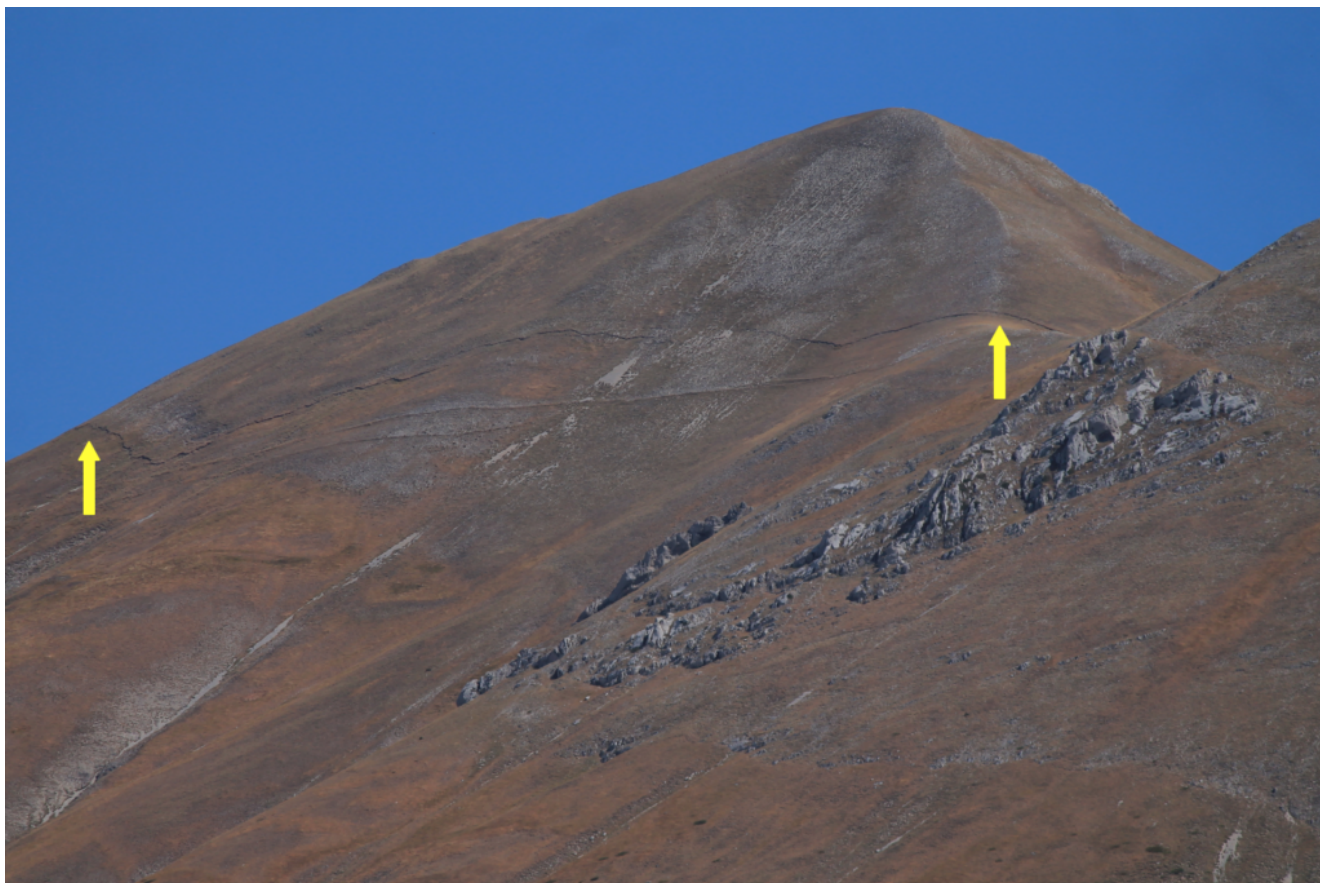
20- La scarpata cosismica nel versante ovest di Monte Porche visibile anche da Castelluccio.
