INFERNACCIO – MAI PIU' COME PRIMA MAGGIO 2017

Muniti prima di tutto di casco !!! e di identificazione del Club Alpino Italiano per il monitoraggio di sentieri di montagna, essendo membro della commissione scientifica e sentieri della Delegazione CAI Marche, siamo entrati nella valle dell'Infernaccio percorrendola fino a Capotenna.

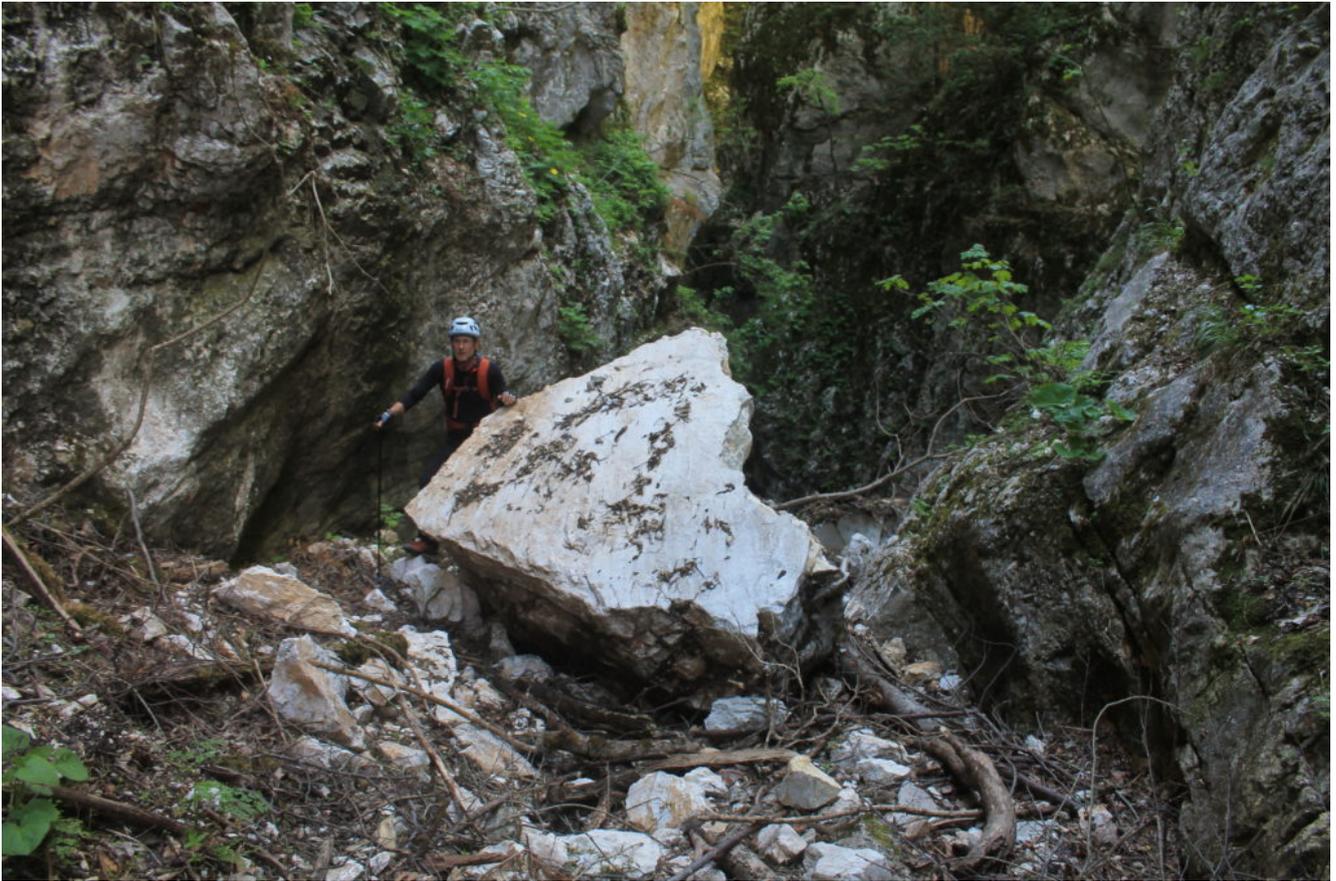
1 – Il “piccolo” masso nel sentiero dell’Infernaccio poco prima di scendere al ponte di metallo

Giunti prima della forra dell'Infernaccio il fiume ha cambiato percorso e bisogna di nuovo attraversarlo su massi e tronchi scivolosi. Giunti poco prima del ponticello metallico, che si è danneggiato di lato ed è senza protezioni laterali ma ha tenuto, un grande masso rende faticoso il percorso (foto n.1). Nella gola, prima di giungere all'uscita della galleria, un grande accumulo di neve ostruisce il sentiero e bisogna salirci sopra per ridiscendere in un tratto di ghiaccio liscissimo, ma anche questa difficoltà sparirà entro l'estate (foto n. 2).

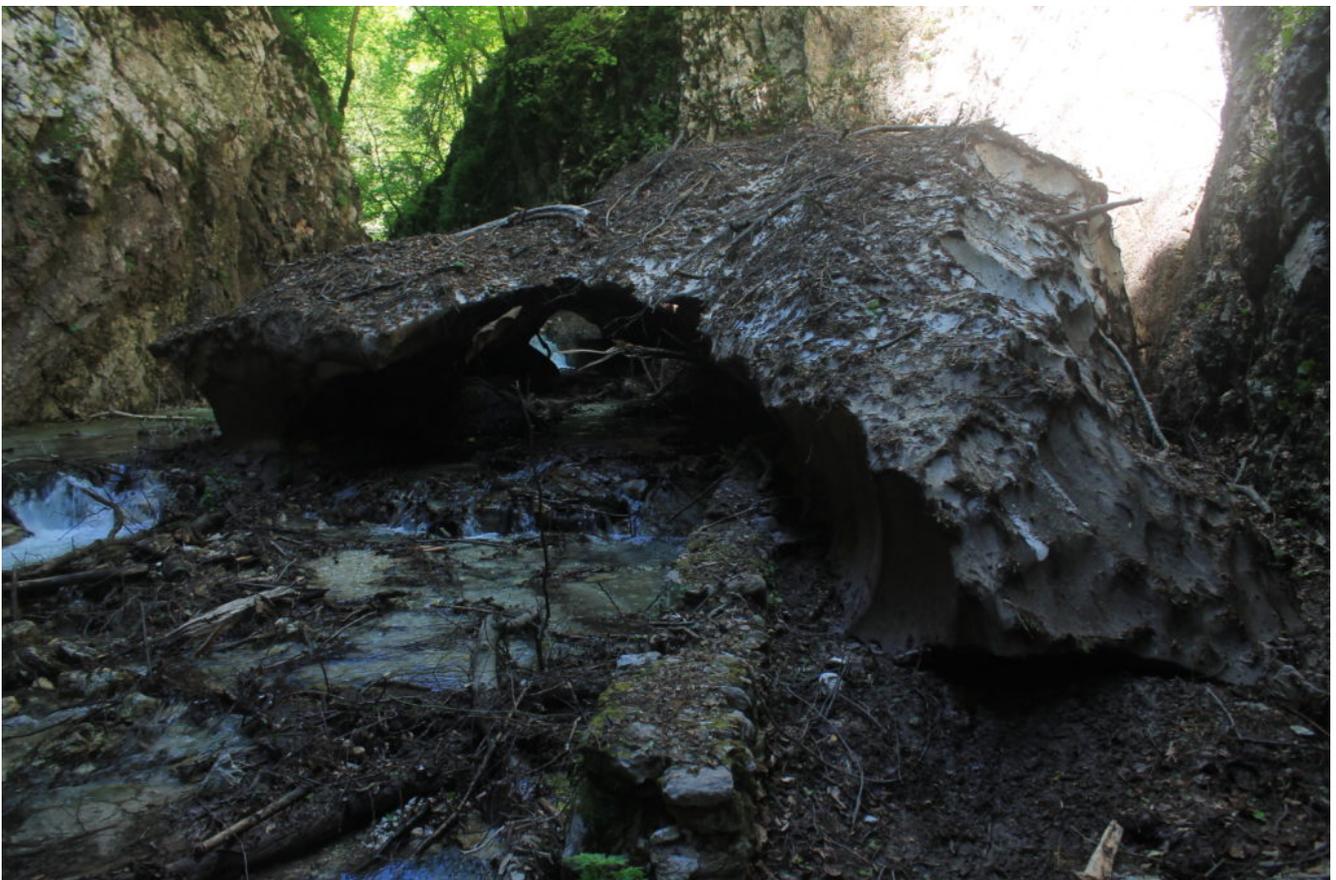
2 – Accumulo di neve di slavina che occupa il sentiero e parte

del torrente, ci obbliga a passare sopra.

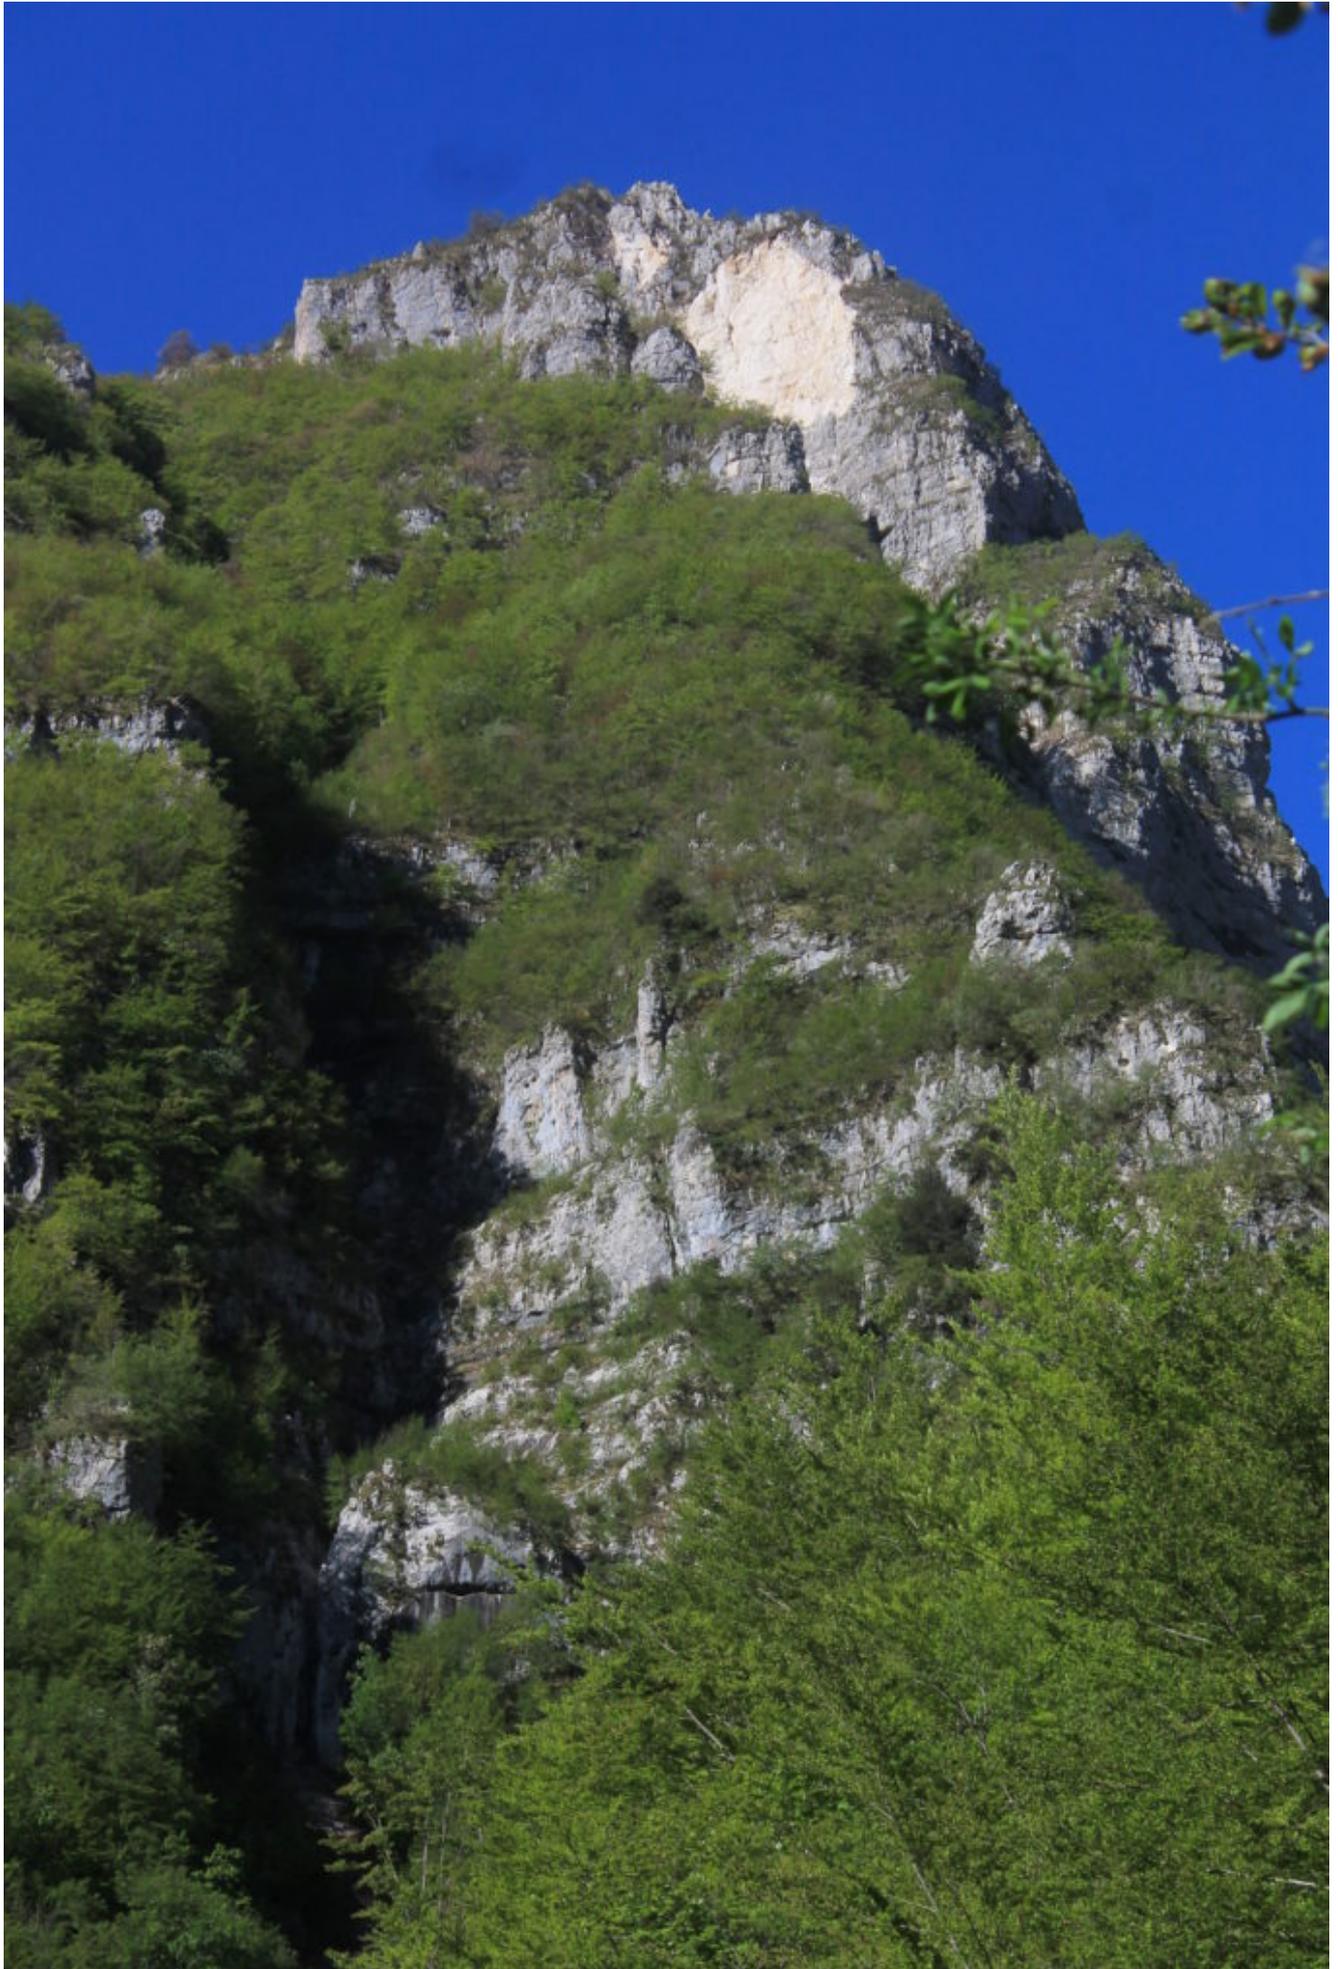
1. Il torrione destro orografico del Fosso Le Vene con la grande frana che ha formato il laghetto.

Poco dopo aver superato l'uscita della galleria ed il ponticello con il caratteristico masso piramidale, sulla sinistra scende il fosso di Mèta, qui si nota sul torrione roccioso di fronte la grande frana (foto n.3) staccatasi a seguito del terremoto del 30 ottobre 2016 che ha formato il laghetto situato più in avanti nella vallata, in questo punto un tratto di 150 metri di strada è totalmente sommerso da alberi abbattuti di una valanga scesa dai torrioni dei Grottoni della Priora, la valanga ha superato il fiume ed ha travolto anche gli alberi dell'altra sponda del fiume ma in questo tratto non rimane alcun accumulo di neve (foto n.4) .

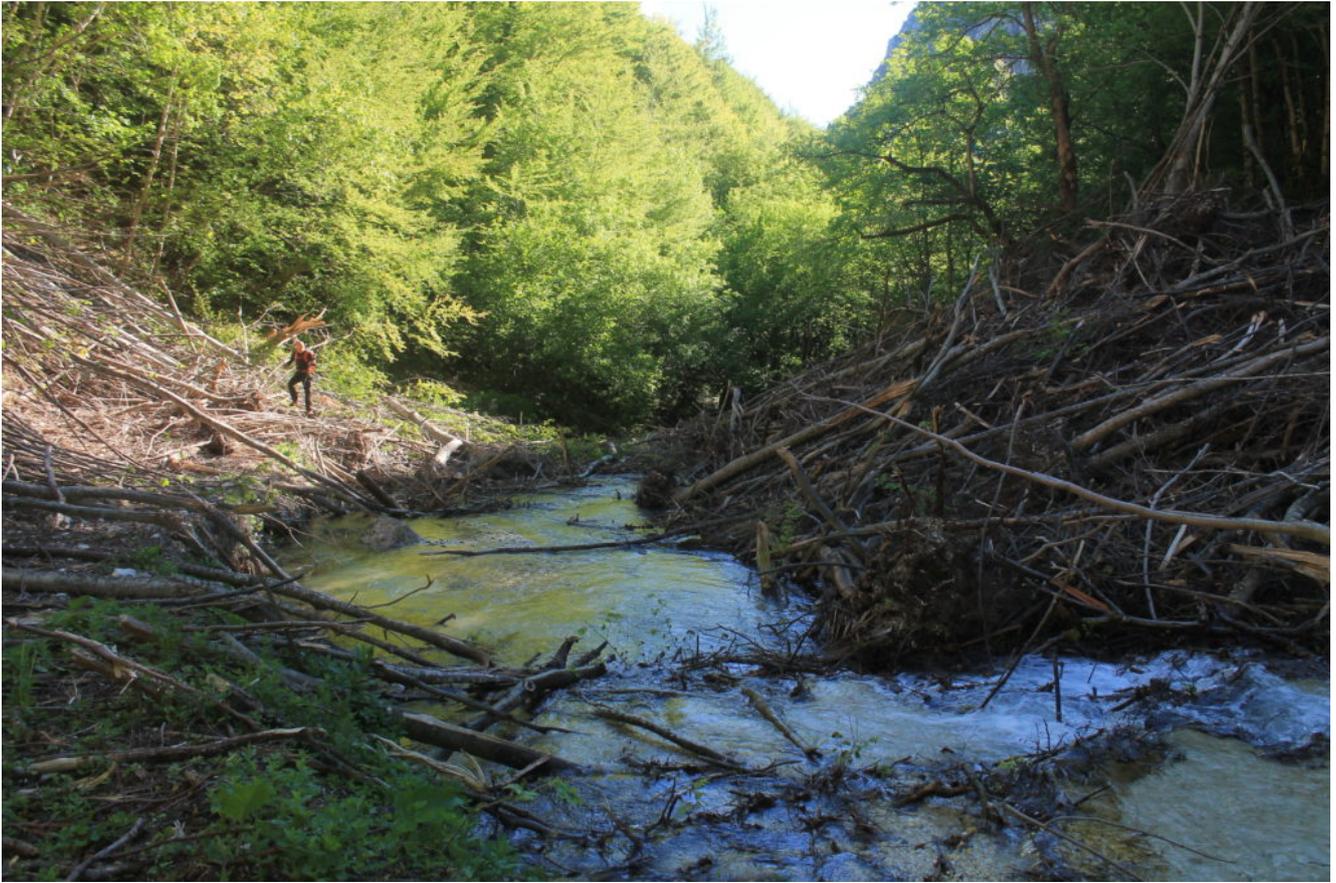
4-Il tratto di strada dopo la galleria interessato dalla slavina, alberi abbattuti a destra e sinistra del fiume.

In questo punto è caduta una valanga di neve polverosa che essendo meno compatta si allarga di più nello spazio rispetto ad una slavina a lastroni (come quella caduta nel piazzale delle Pisciarelle) per cui si distribuisce in uno spessore minore su una superficie più ampia e quindi essendo anche meno compatta si scioglie prima dell'accumulo molto più compatto della slavina e quindi non lascia tracce più a lungo.

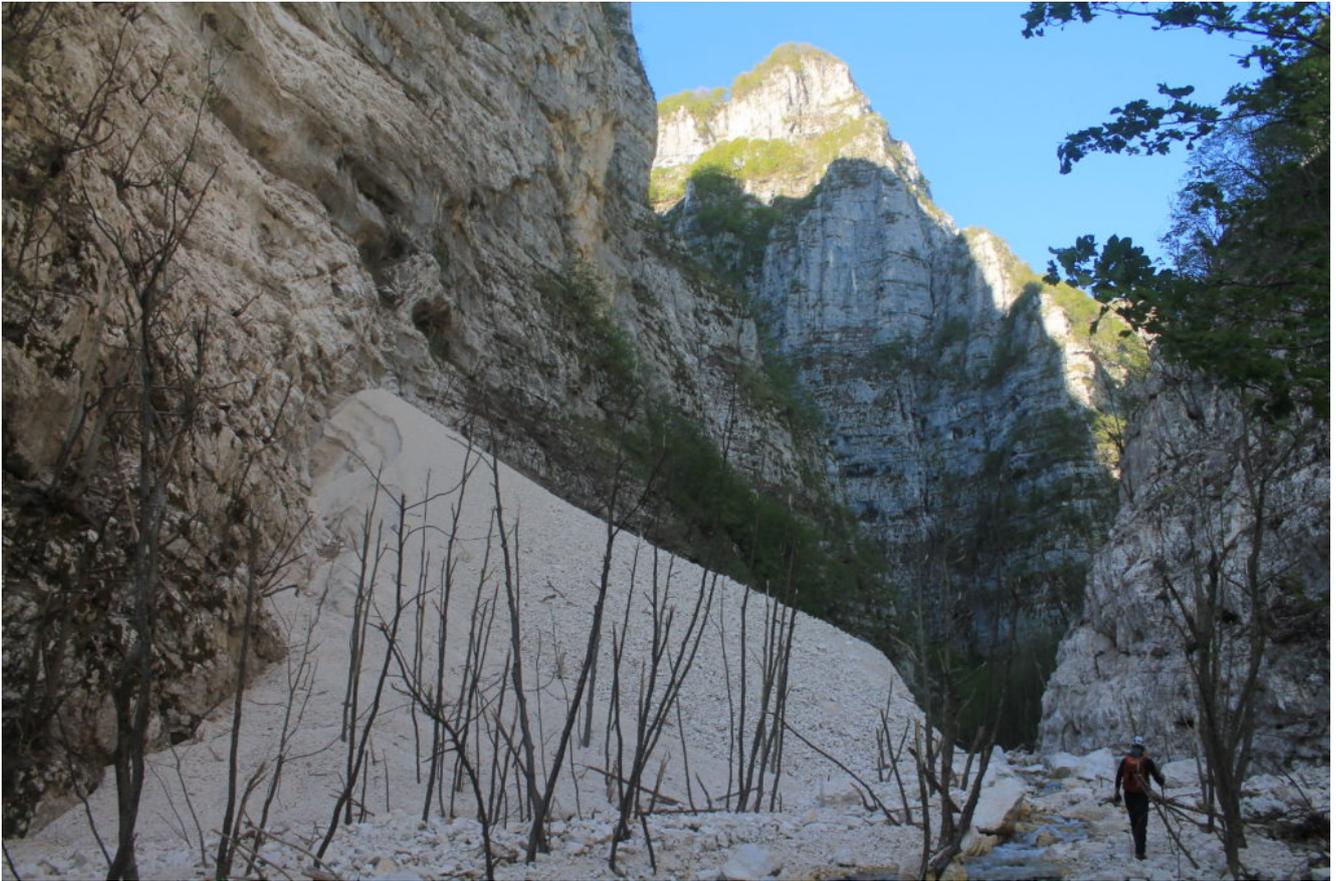
5-La frana del torrione destro orografico de Le Vene, sullo sfondo il torrione sinistro.

La grande frana (foto n. 5 – 6) si apre alla visione nella sua spettacolare conoide di rocce bianchissime attaccata alla parete rocciosa del lato sinistro della valle.

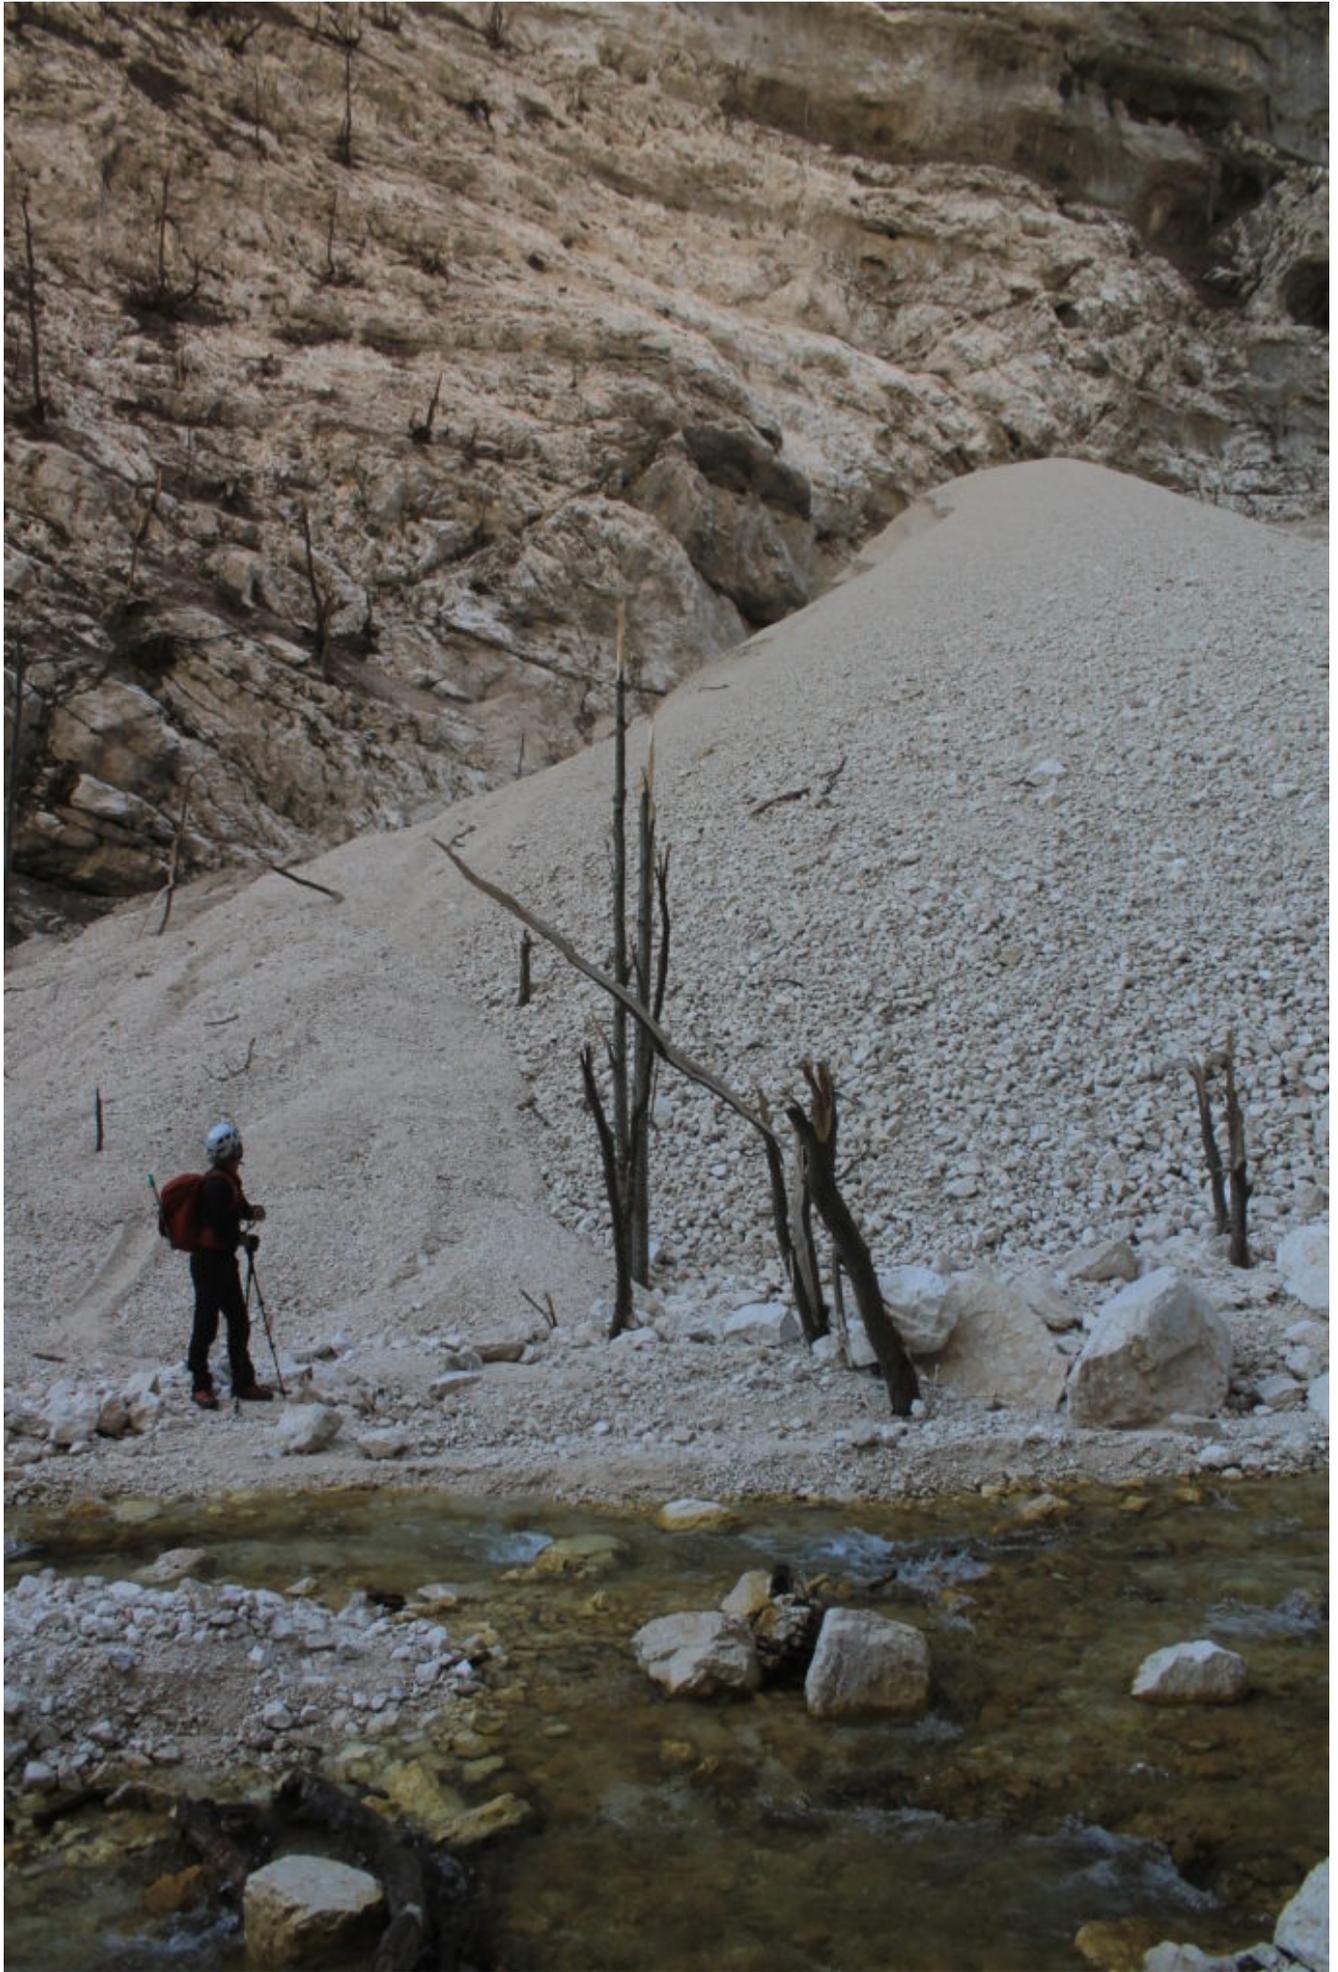
1. Le proporzioni della frana.

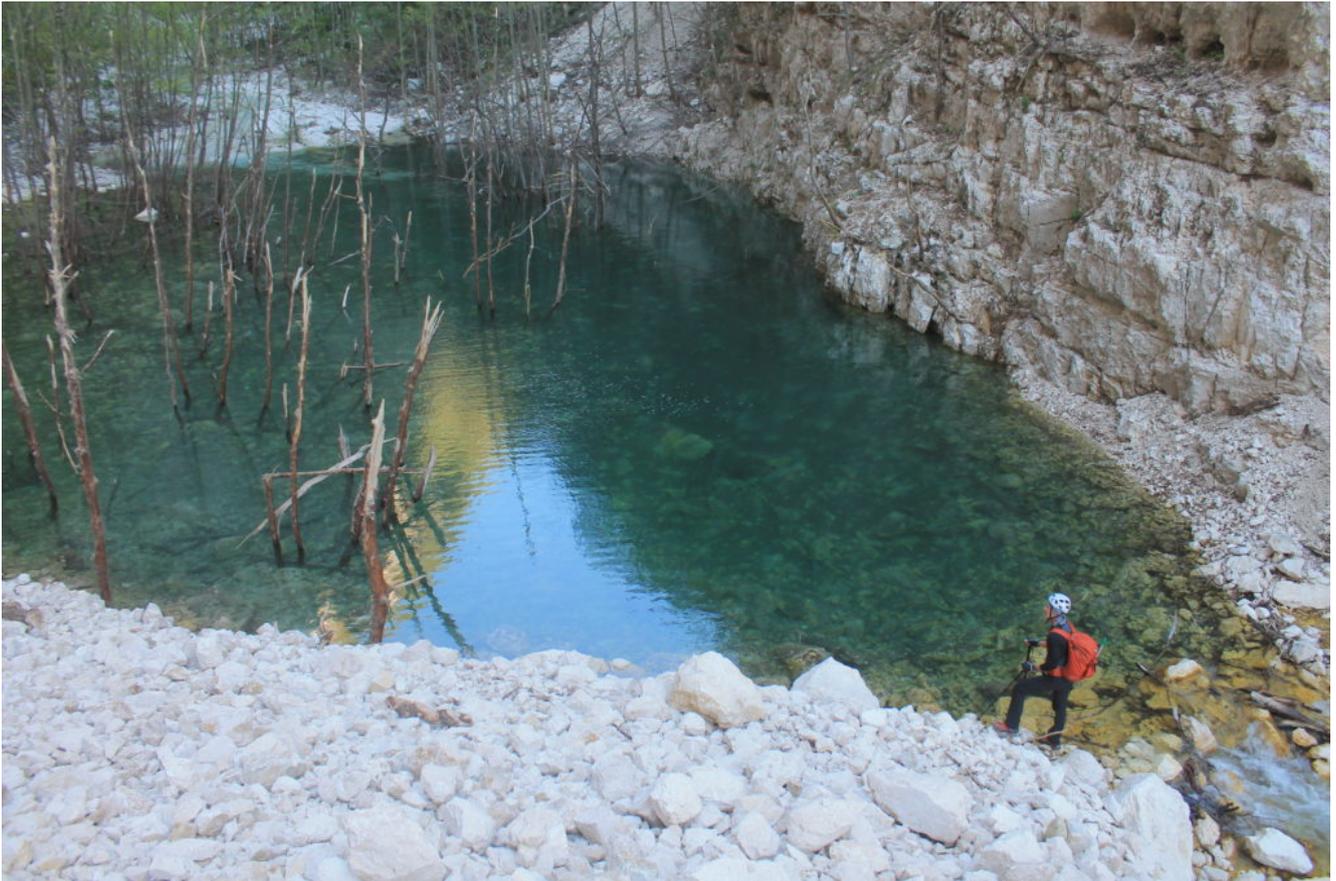
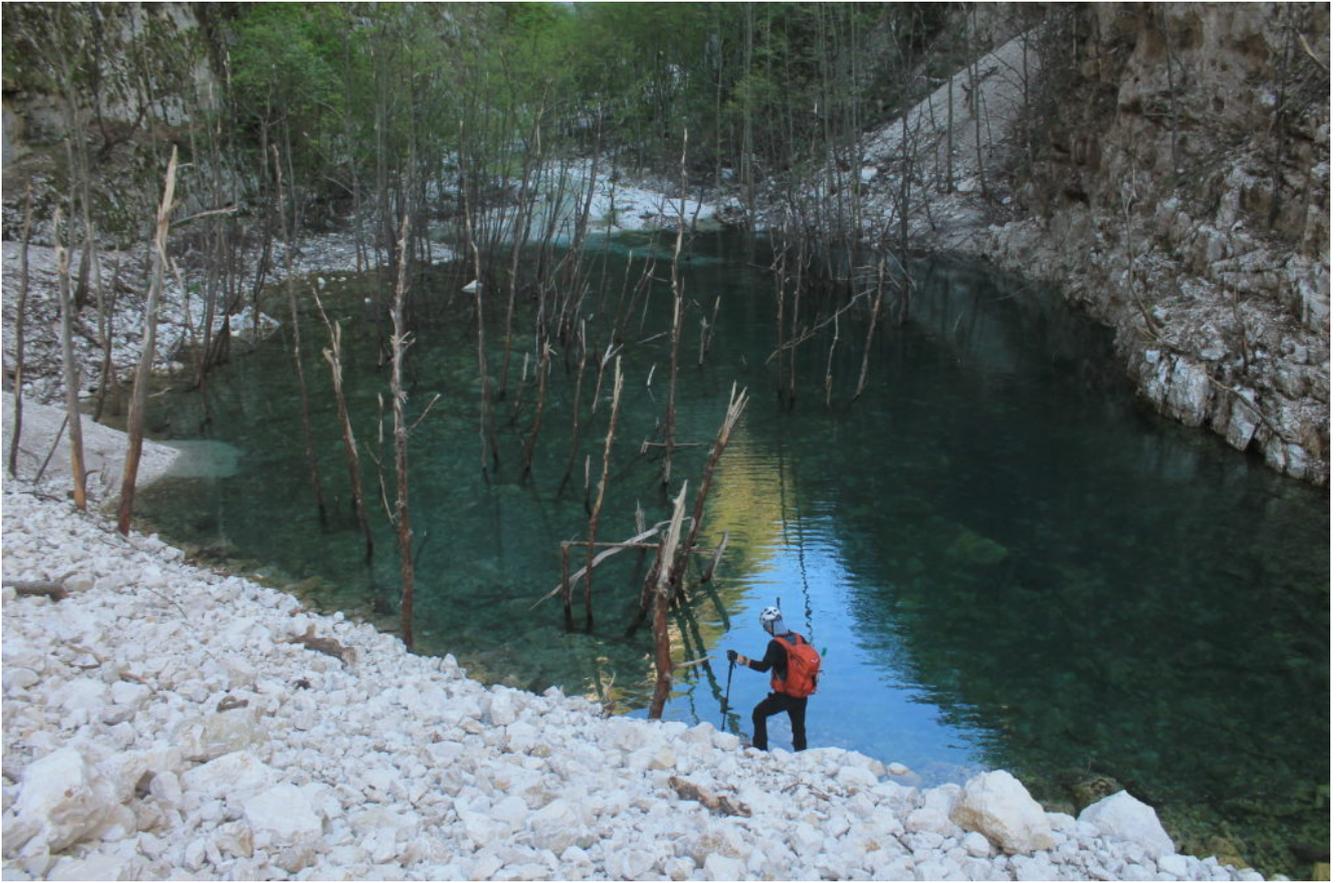
7 – 8 – Il laghetto dell'Infernaccio formato dalla frana del terremoto del 30 ottobre 2016.

Anche in questo punto occorre guardare il fiume e raggiungere la base della grande frana per costeggiarla fino al suo termine dove ci si affaccia nel laghetto di acqua azzurra formato dallo sbarramento della frana sul fiume Tenna (foto n. 7 – 8 – 9).

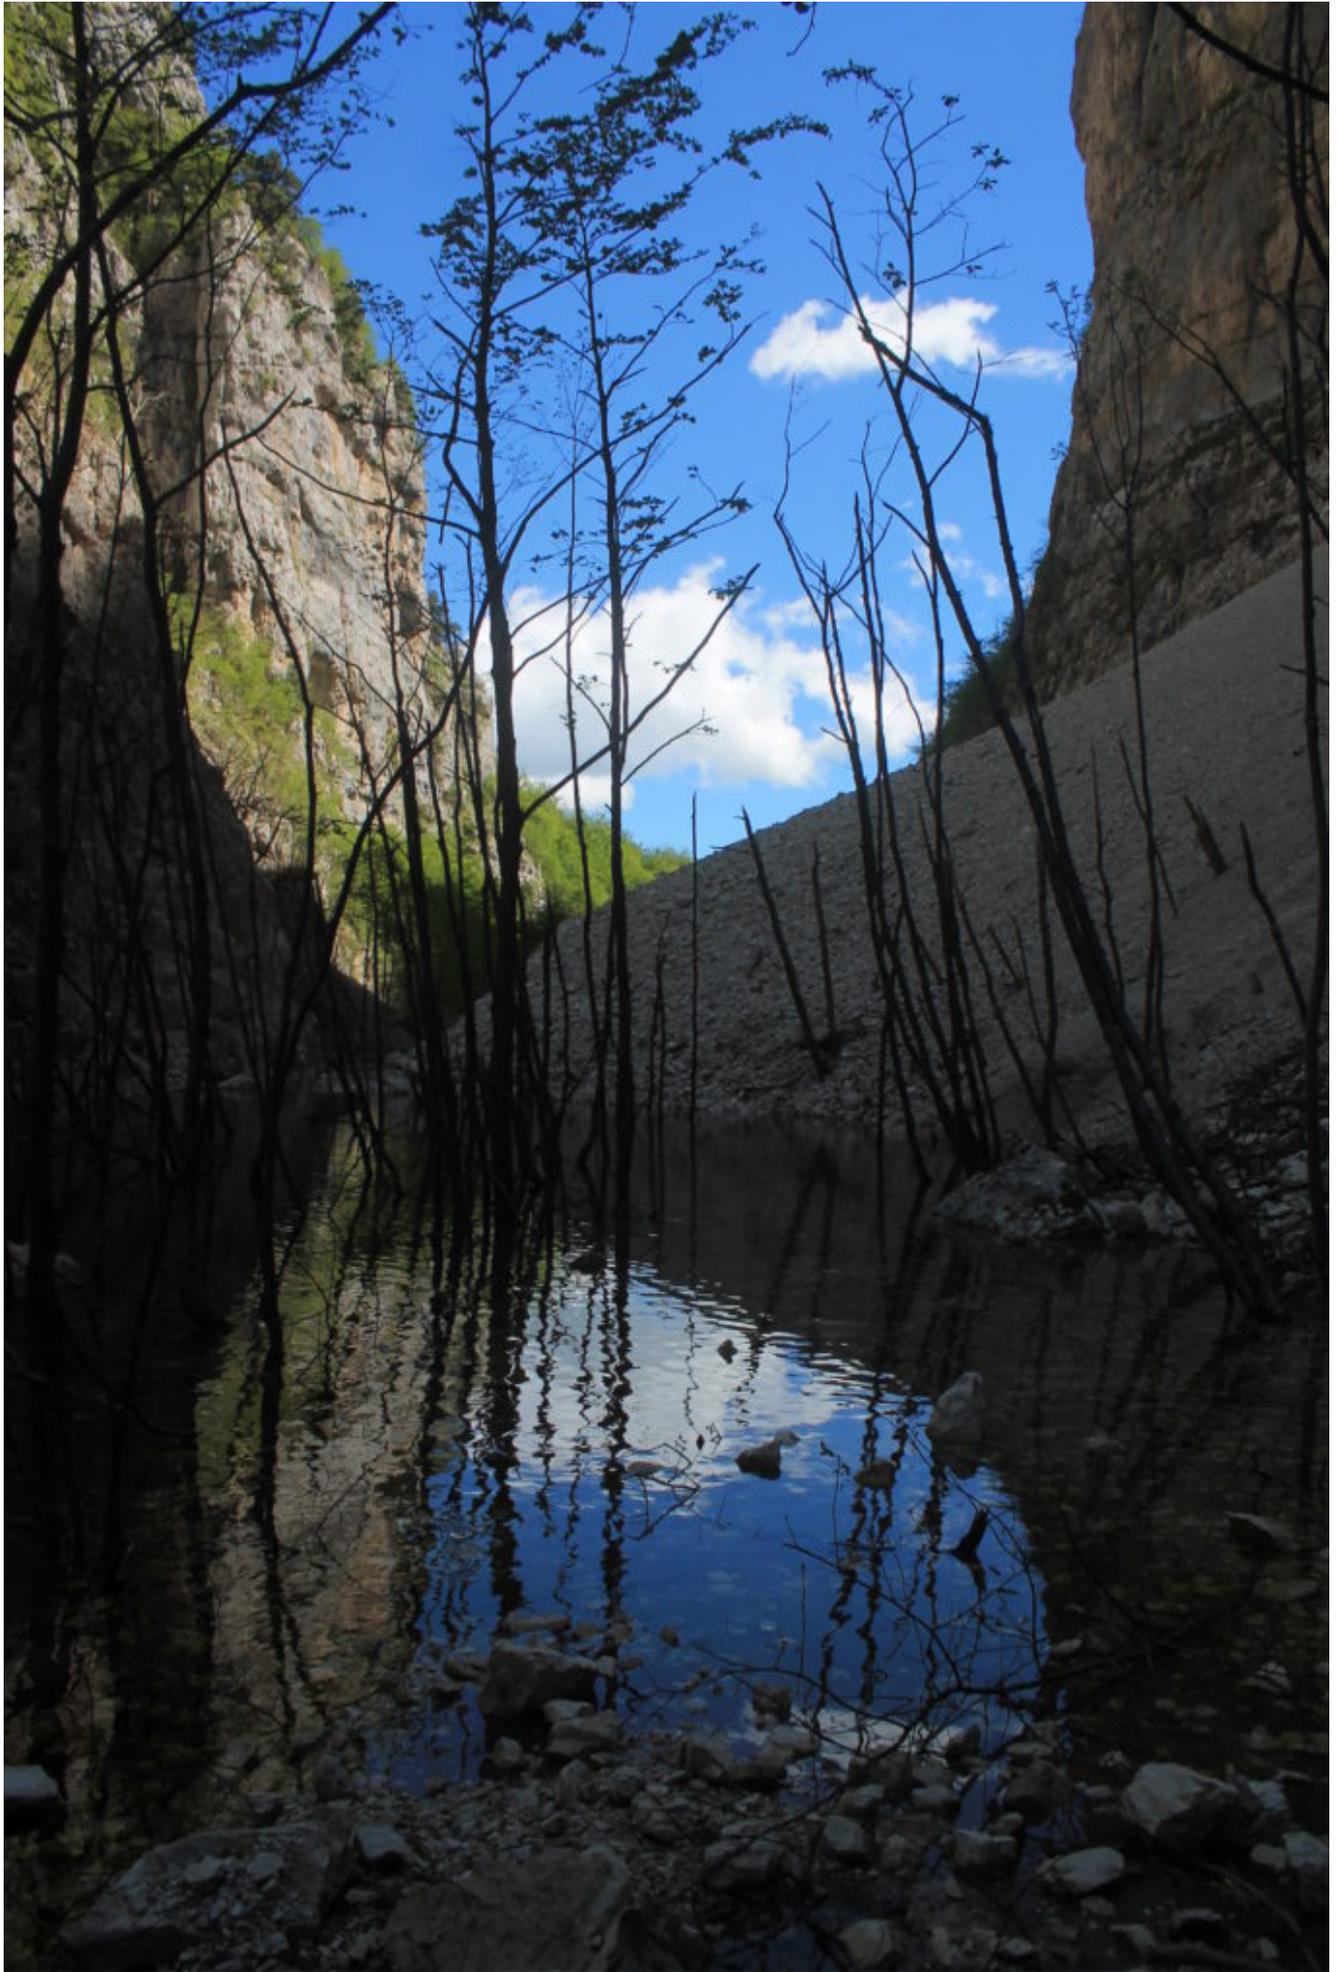
9 – Il laghetto con i tronchi degli alberi spogli rimasti piantati nel terreno.

Un fenomeno strano che mi ha colpito è che prima della frana, anche a distanza di circa 100 metri e nel laghetto, come osservabile nelle foto, ci sono dei tronchi di alberi che seppure danneggiati in modi diversi e con i rami totalmente o parzialmente rotti, sono rimasti piantati nel terreno ma praticamente nessuno di essi ha messo le foglie, sembra che anche gli alberi siano rimasti impauriti dalla frana e che non si sono ripresi dallo stato di shock.

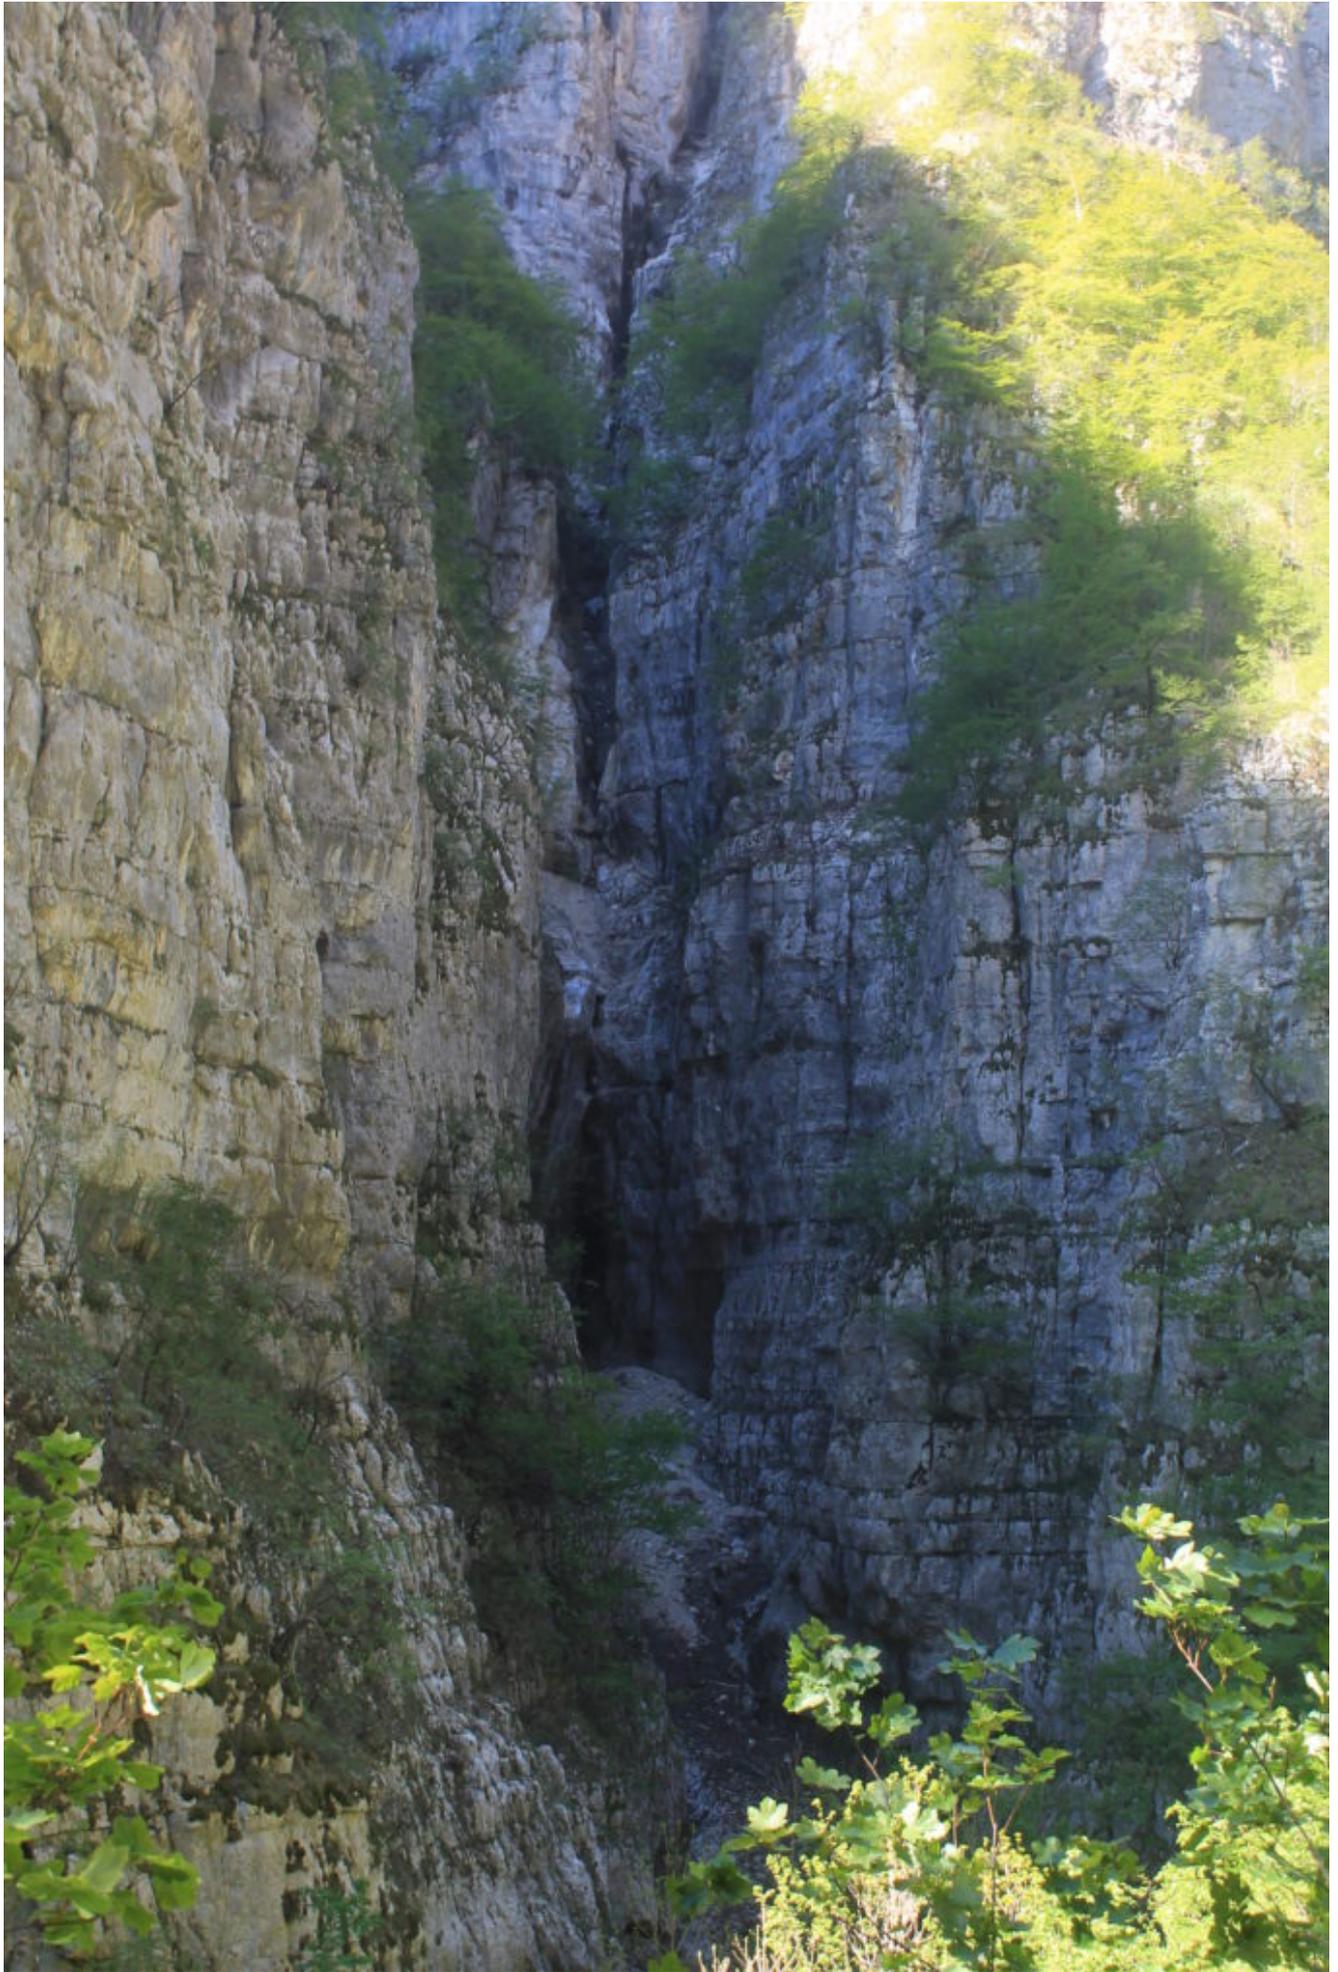
11- Forra della Sibilla o Arcofù, per la presenza di un arco di roccia (in alto), anch'essa interessata da conoidi di frane (in basso).

Ad un certo punto, nella biforcazione della strada che va a Capotenna con il sentiero che scende verso la Forra della Sibilla o Arcofù, (foto n.11) abbiamo notato un grande masso appoggiato a dei faggi proprio di lato della strada che a mia memoria non c'era prima.

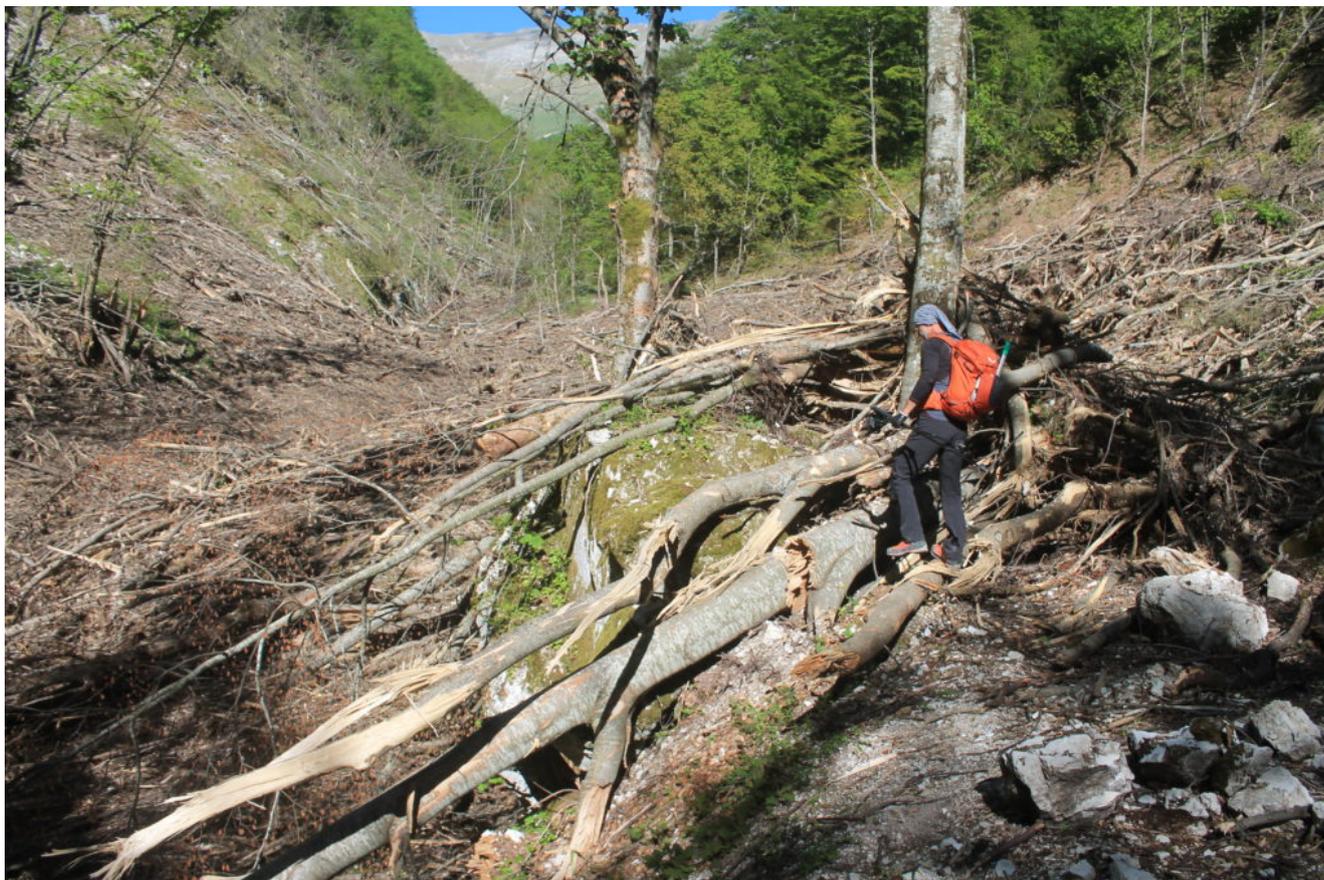
12 - 13 - Il secondo tratto di strada distrutto da una valanga; per percorrere 200 metri abbiamo impiegato 10 minuti !!!

Si giunge così al Fosso Le Vene e si prosegue sulla strada ancora intatta fino a raggiungere la deviazione per la Forra della Sibilla dove abbiamo trovato uno strano masso descritto di seguito (foto n.10). Risalendo ancora la strada dopo circa 400 metri ci si imbatte in un altro tratto interessato da un'altra valanga, qui la distruzione è totale, abbiamo impiegato 10 minuti per percorrere solo 200 metri di strada tra alberi abbattuti di tutte le dimensioni (foto 12 – 13).

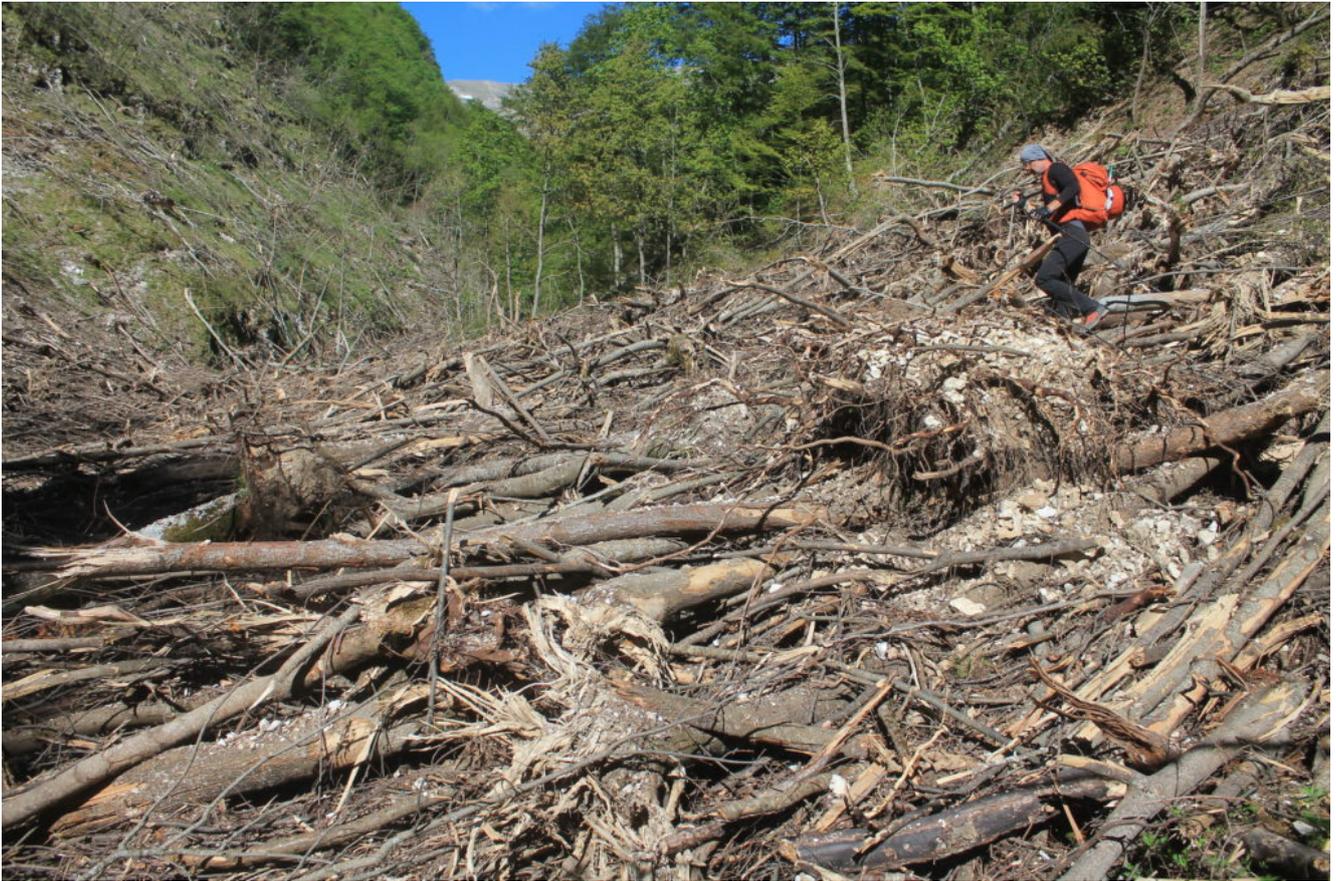
14- Il versante est di Cima Cannafusto con alcune grandi frane prodotte dal terremoto in alto e le conoidi di detriti in basso, nella fascia mediana di ginepri segnata dalle frecce corre il sentiero descritto nell'itinerario n.9 dopo l'uscita del mio secondo libro .

scenario che ci si è aperto davanti è qualcosa di incredibile. La valle è stravolta da piante abbattute di tutte le dimensioni, da semplici arbusti alti un metro a piante ultracentenarie alte decine di metri; tutto a terra nel caos più totale, nella Valle Lunga grosse frane si sono staccate dal versante est di Cima Cannafusto (foto n.14); grandi porzioni di bosco totalmente abbattute ai piedi del versante sud del Pizzo Berro.

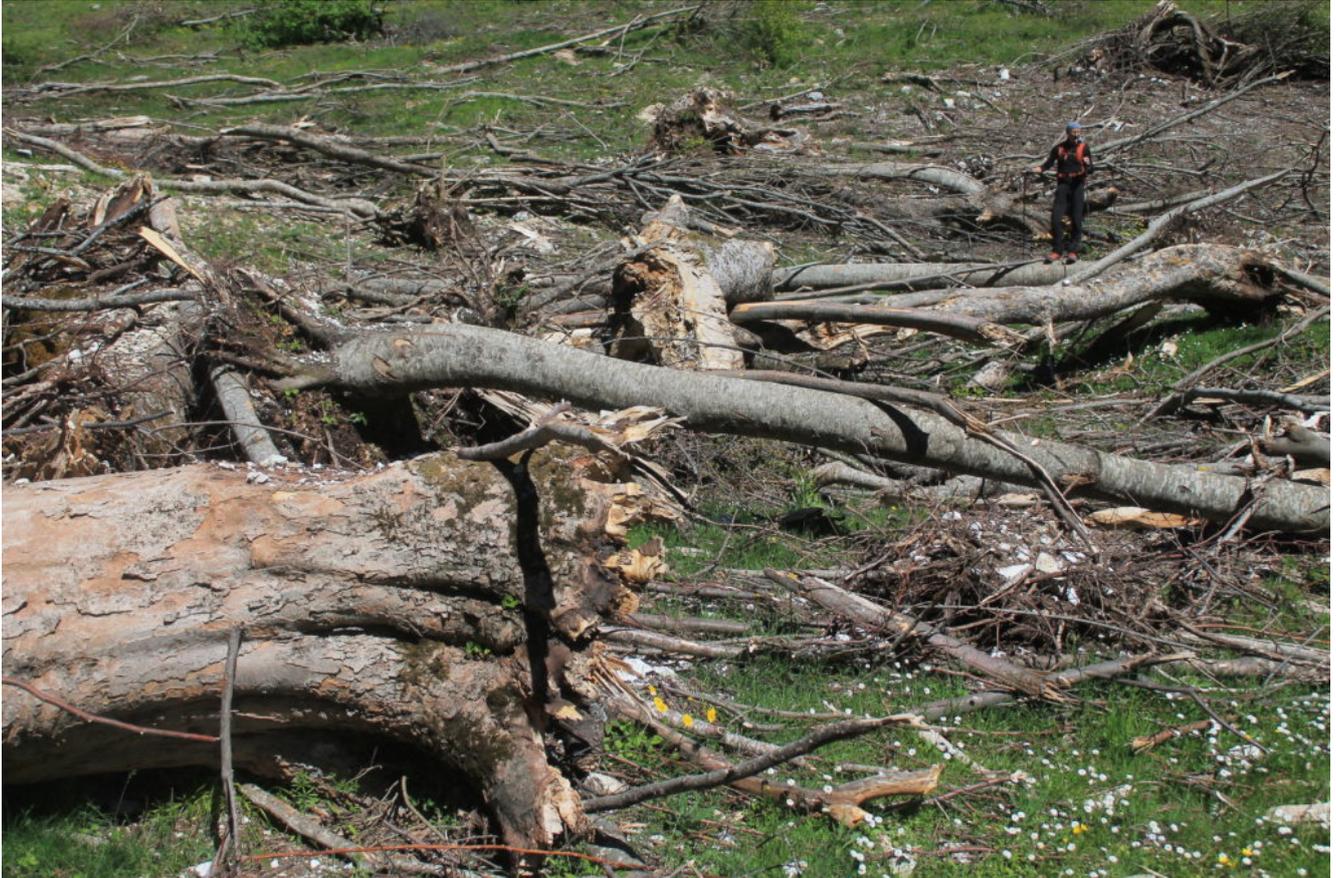
17 – 18- La spianata di Capotenna con alberi secolari abbattuti dalle valanghe, alcuni posizionati in versi opposti

Anche qui notiamo qualcosa di strano come osservabile nelle foto n.17, 24 e 25, generalmente quando cade una valanga gli alberi abbattuti e sradicati sono rovesciati con le cime verso valle nella direzione presa dallo spostamento d'aria e della massa nevosa e con le radici verso monte.

A Capotenna molti alberi abbattuti mostrano tale posizione e molti altri addirittura adiacenti si trovano esattamente nella posizione opposta.

Da questi segni e dalla distruzione osservata sono tentato di supporre che le valanghe che hanno colpito questa vallata siano cadute contemporaneamente forse lo stesso 18 gennaio 2017 (valanga di Rigopiano) in occasione delle tre scosse di magnitudo superiore a 5 che si sono registrate nel corso di una sola mattinata e che lo spostamento di aria generato sia stato talmente elevato che gli alberi si sono mescolati tra di loro, chi cadeva in un verso e chi cadeva nel verso opposto.
