INFERNACCIO – MAI PIU' COME PRIMA MAGGIO 2017

Muniti prima di tutto di casco !!! e di identificazione del Club Alpino Italiano per il monitoraggio di sentieri di montagna, essendo membro della commissione scientifica e sentieri della Delegazione CAI Marche, siamo entrati nella valle dell'Infernaccio percorrendola fino a Capotenna.

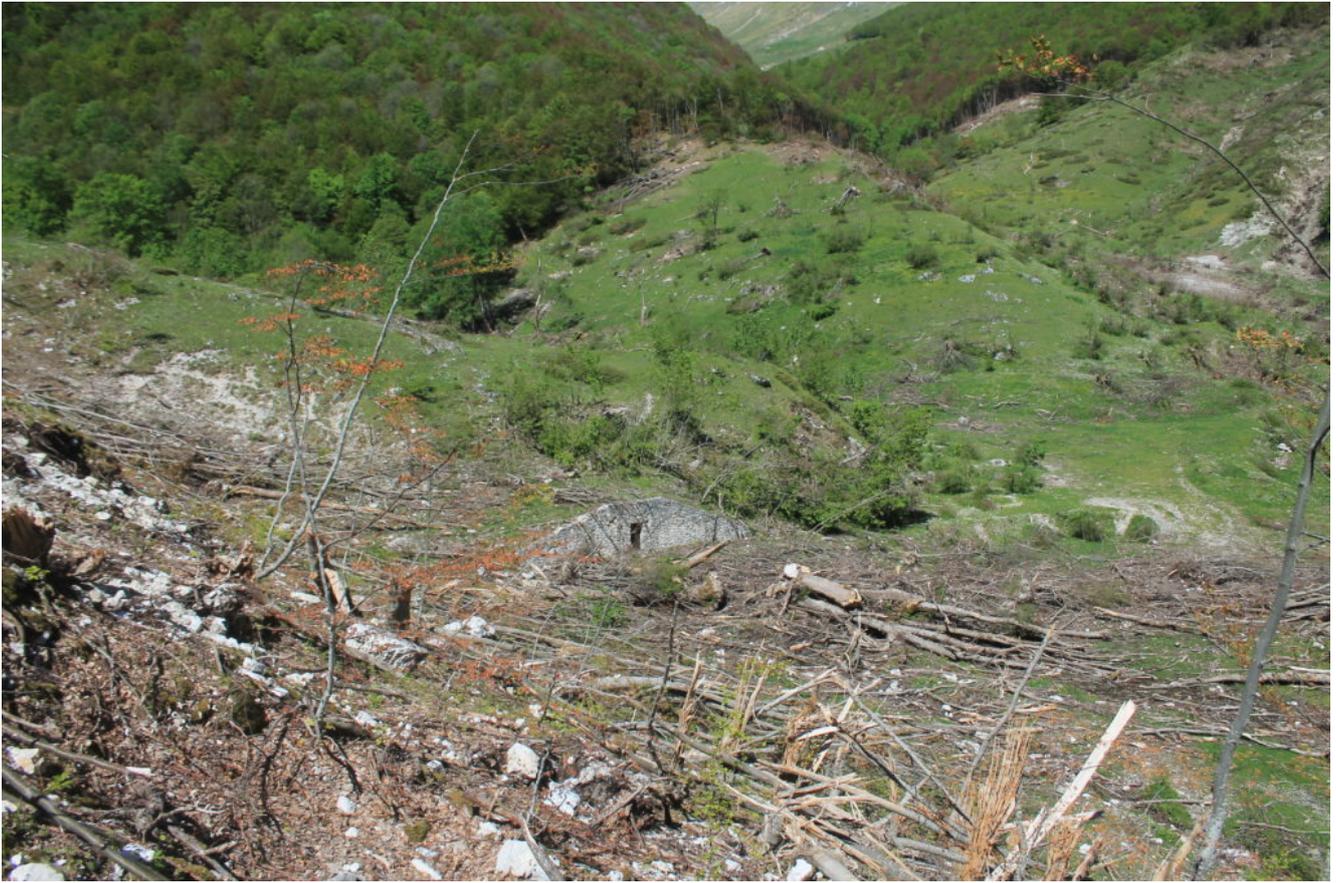
21- La parte terminale del canale del versante sud di Pizzo Berro con gli evidenti segni della valanga.

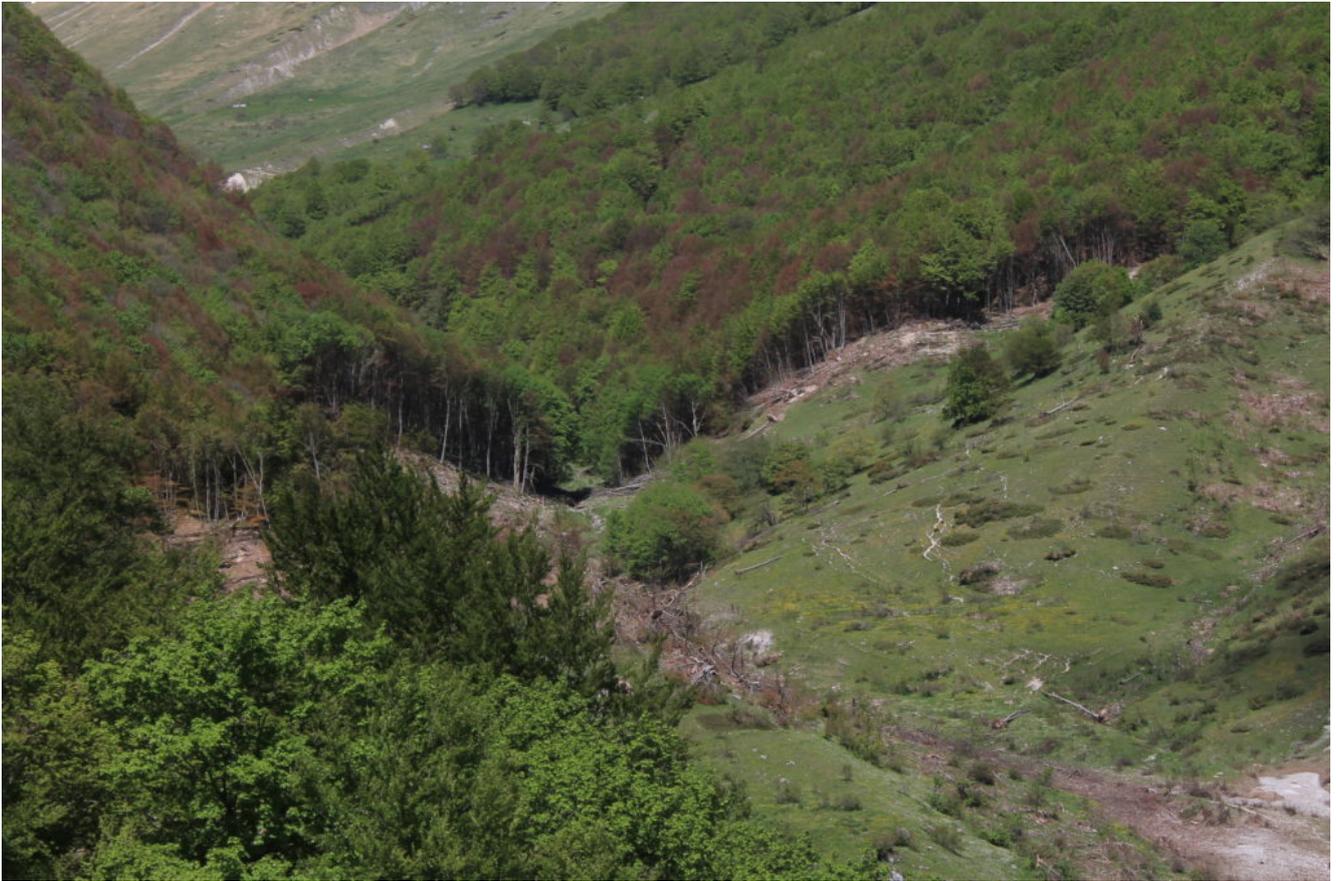
22- Il bosco sottostante il versante sud di Pizzo Berro "tagliato" dalla valanga.

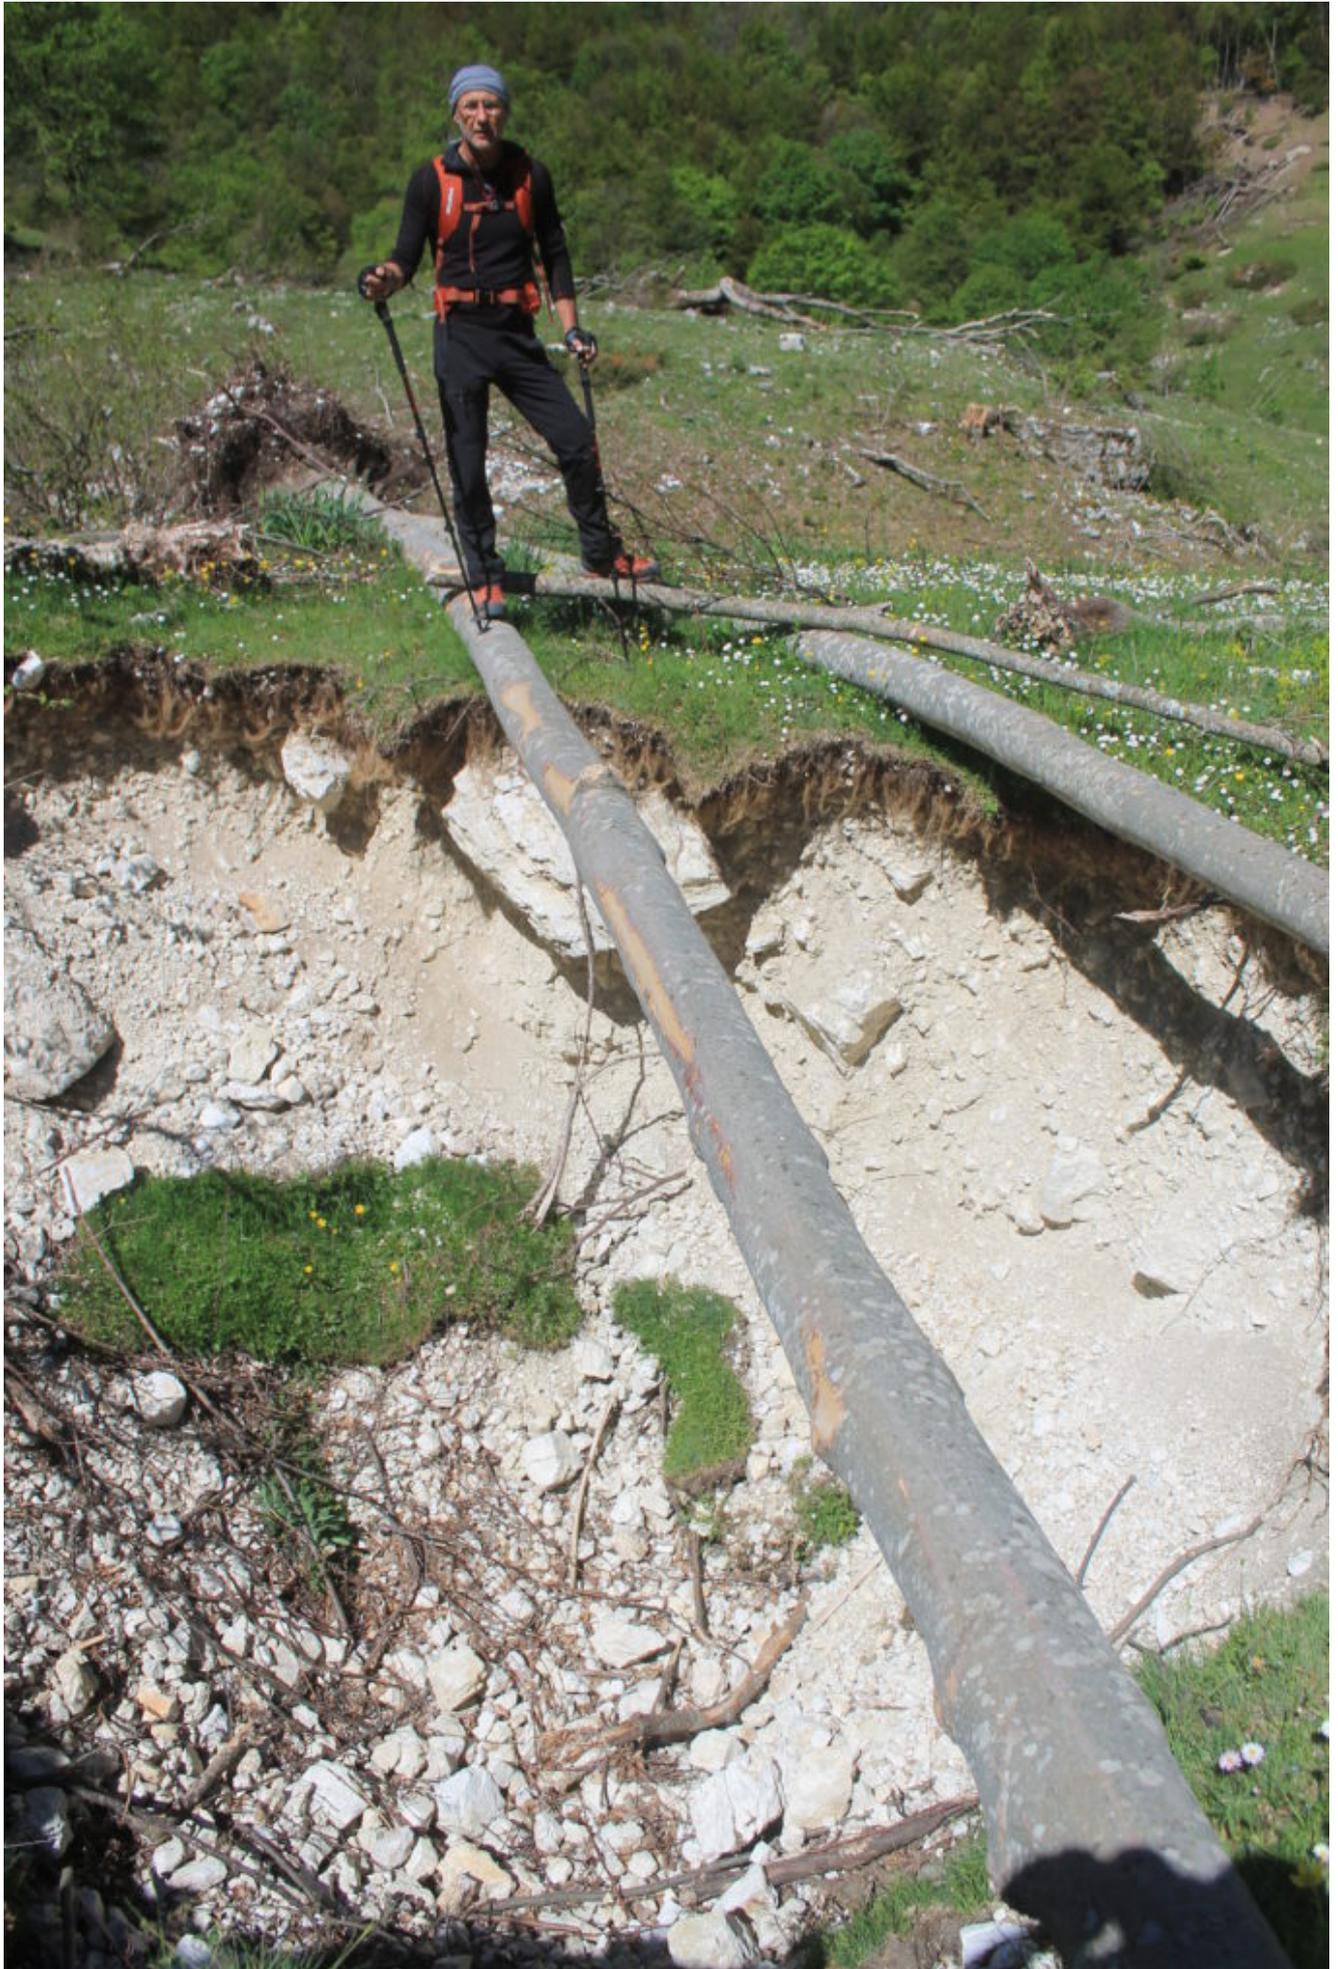
23- Il Sinkhole profondo circa 4 metri e del diametro di 6 nella sommità della collina sopra a Capotenna.

Girovaghiamo un po' nella zona, ci imbattiamo in una roulotte di pastori (foto n.27) sventrata dalla furia di una valanga, nella sommità del colle che sovrasta a sinistra il lungo muro della captazione in muratura dell'acquedotto del Tenna troviamo addirittura un sinkhole (foto n. 23) ossia una voragine circolare sul terreno profonda 4 metri e larga circa 6 metri di come quelle che si sono aperte nel Piano Grande di Castelluccio prodotta dal crollo del tetto di una cavità sotterranea a seguito dei vari terremoti.

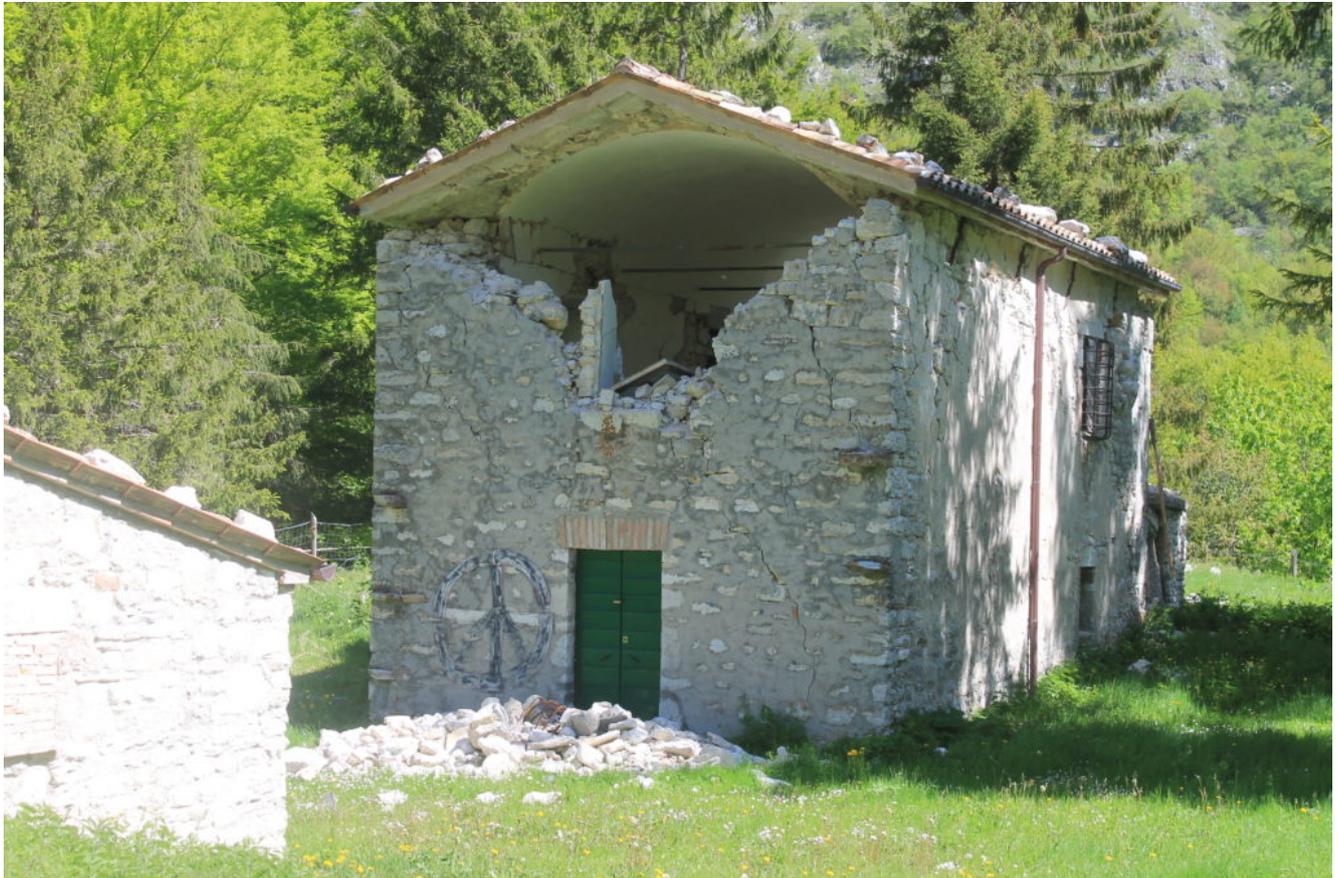
26- Il casale Rosi con le pareti crollate con il terremoto.

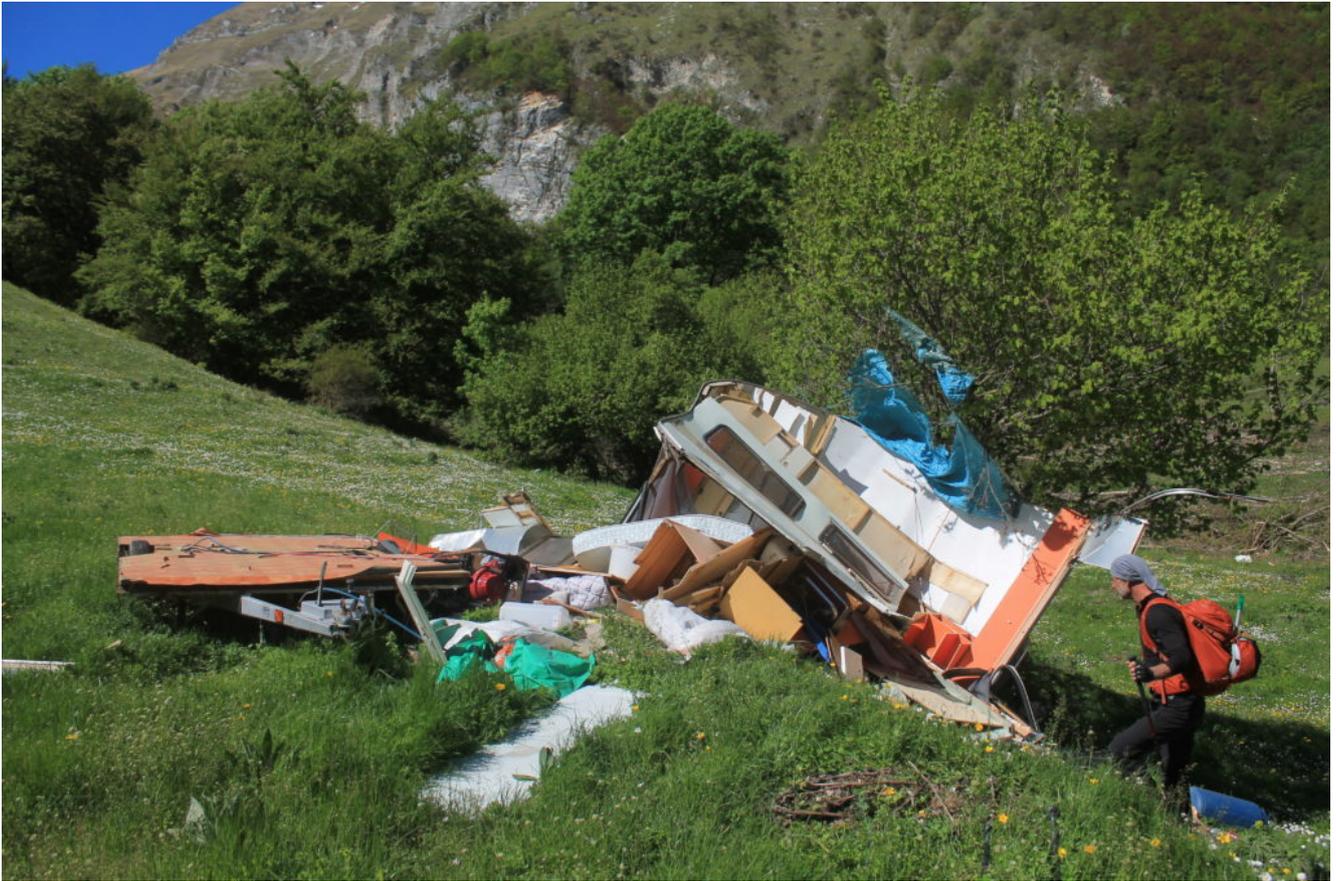
27- La roulotte dei pastori sventrata dalle valanghe.

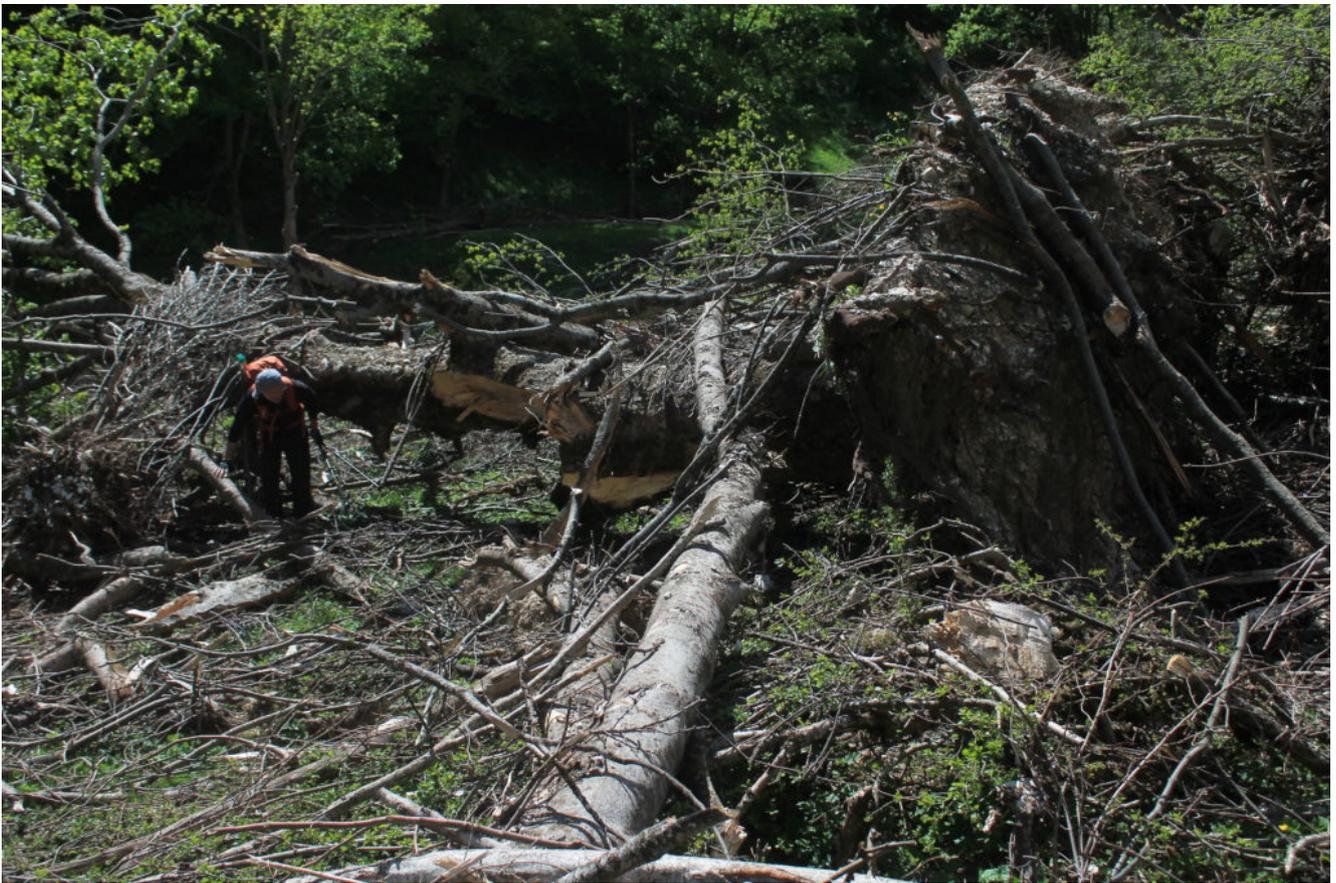
28- Difficili passaggi tra le centinaia di alberi abbattuti di tutte le dimensioni
